# Μελέτη και Κατασκευή Οδικού Επιχώματος επί Πολύ Μαλακής Αργίλου, από Ελαφρά Υλικά Διογκωμένης Πολυστερίνης (EPS)

## Design and Construction of a Highway Embankment on Very Soft Clay, using Lightweight Material of Expanded Polystyrene (EPS)

ΠΑΠΑΧΑΡΑΛΑΜΠΟΥΣ, ΓΙΩΡΓΟΣ. Πολιτικός Μηχανικός, MSc, Σωτηρόπουλος και Συν/τες ΑΤΕ  
ΚΑΒΒΑΔΑΣ, ΜΙΧΑΛΗΣ. Δρ. Πολιτικός Μηχανικός, Αναπλ. Καθηγητής Ε.Μ.Π.  
ΚΑΡΑΪΣΚΟΥ, ΕΥΑΓΓΕΛΙΑ. Πολιτικός Μηχανικός, Προϊσταμένη Μελετών ΕΥΔΕ/ΠΑΘΕ  
ΚΟΝΤΟΥ, ΜΙΛΕΝΑ. Πολιτικός Μηχανικός MSc, ΕΥΔΕ/ΠΑΘΕ  
ΣΩΤΗΡΟΠΟΥΛΟΣ, ΗΛΙΑΣ Πολιτικός Μηχανικός, MSCE, Σωτηρόπουλος και Συν/τες ΑΤΕ

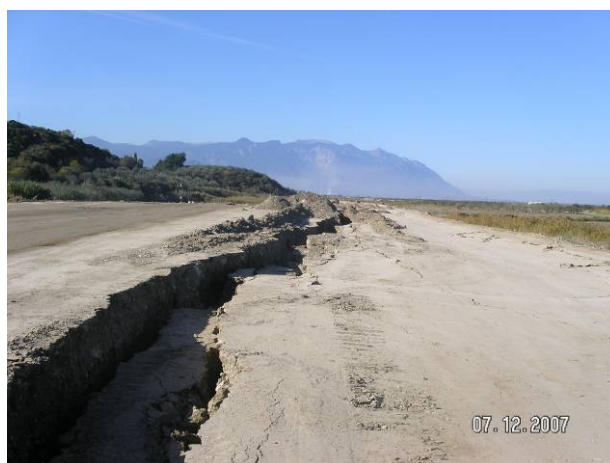
Κατά την κατασκευή του επιχώματος του Αυτ/μου, όταν το ύψος έφθασε τα 4÷4,5m, έλαβε χώρα αστοχία σε μήκος 200m περίπου, με καθίζηση κατά  $\approx 1\text{m}$  και δημιουργία ρωγμής με άνοιγμα  $\geq 2\text{m}$  παράλληλα στον άξονα της χάραξης και σε απόσταση 10÷14m από το άκρο της στέψης (Σχήμα 2).

Σχήμα 2. Άποψη αστοχίας  
Figure 2. View of failure

Η αστοχία έλαβε χώρα εντός της στρώσης (A) σε βάθος 5-10m από την επιφάνεια. Οι χαλικοπάσσαλοι φαίνεται ότι είχαν πολύ μικρή συνεισφορά στη βελτίωση των συνθηκών έδρασης του επιχώματος και διαπιστώθηκε ότι εκτός περιοχής αστοχίας διατηρούν τη διατομή τους και την επαφή των θραυστών χαλίκων μεταξύ τους, με μειωμένη όμως διάμετρο λόγω πλευρικής εισροής αργιλικού υλικού ενώ εμφανίζουν με το βάθος πτωχότερα χαρακτηριστικά. Στην περιοχή της αστοχίας οι χαλικοπάσσαλοι βρέθηκαν έντονα αναμεμιγμένοι με το αργιλικό έδαφος, με απώλεια συνέχειας σε βάθος ≈ 3÷5m.

Κατόπιν διερεύνησης εναλλακτικών λύσεων, ως μοναδική λύση που να ικανοποιεί τα προαναφερθέντα κριτήρια θεωρήθηκε η κατασκευή του επιχώματος από ελαφρά υλικά διογκωμένης πολυστερίνης EPS. Το ελαφρύ επίχωμα εφαρμόστηκε σε μήκος  $\approx 820\text{m}$  στον Αυτ/μο και  $\approx 210\text{m}$  στον Κλάδο Θερμοπυλών. Τα υπόλοιπα επιχώματα μήκους περίπου 500 μέτρων και ύψους έως 2,5m, εδραζόμενα σε ελαφρώς καλύτερο έδαφος, κατασκευάστηκαν από γαιώδη υλικά, σε συνδυασμό με επιφόρτιση και πλαστικά στραγγιστήρια.

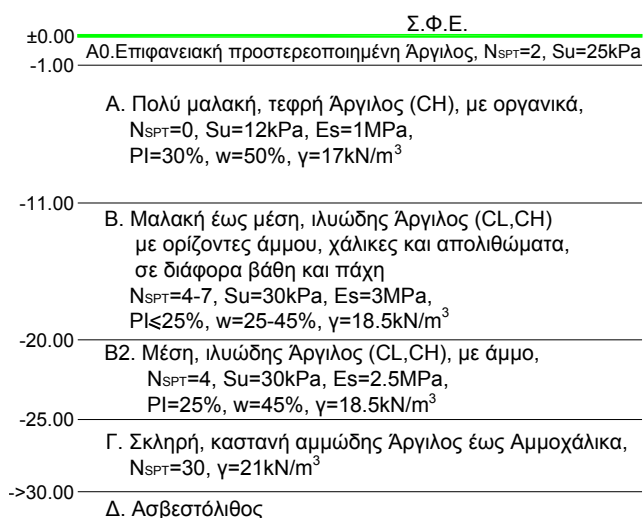
Η στρωματογραφία του εδάφους φαίνεται στο Σχήμα 3 και χαρακτηρίζεται από την παρουσία πολύ μαλακής και συμπιεστής αργίλου, υψηλής γενικά πλαστικότητας έως βάθος 10÷12m, ενώ στη συνέχεια συναντώνται μαλακοί σχηματισμοί αργιλικής κυρίως σύστασης έως βάθος ≈ 25m. Οι γεωτεχνικές συνθήκες εμφανίζονται πολύ δυσμενέστερες από την ευρύτερη περιοχή της κοιλάδας του π. Σπερχειού όπου διέρχεται ο αυτ/μος.

Σχήμα 3. Στρωματογραφία εδάφους  
Figure 3. Soil profile

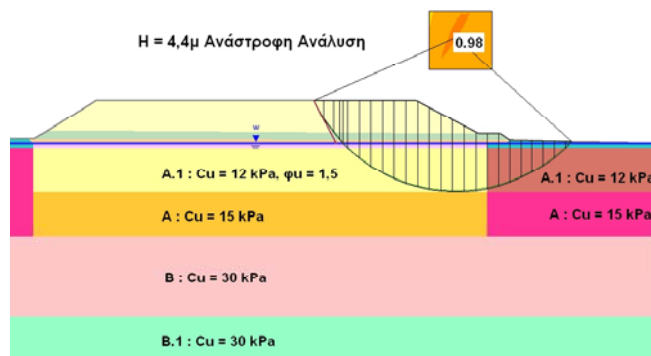
Με την ανάστροφη ανάλυση (Σχήμα 4) προσδιορίστηκε η αστράγγιστη διατμητική αντοχή της μαλακής αργίλου (στρώση A), κρίσιμη παράμετρος για το σχεδιασμό περαιτέρω μέτρων. Οι χαλικοπάσσαλοι λήφθηκαν

υπόψη με μειωμένη διάμετρο (0.5÷0.6m) και πυκνότητα (γωνία τριβής  $\phi=32^\circ$ ). Επίσης εξετάστηκε η περίπτωση μικρότερης αντοχής στο ανώτερο τμήμα του εδάφους, όπου διαπιστώθηκε και έντονη παρουσία οργανικών.

Σχήμα 4. Ανάστροφη ανάλυση της αστοχίας  
Figure 4. Back analysis of the failure

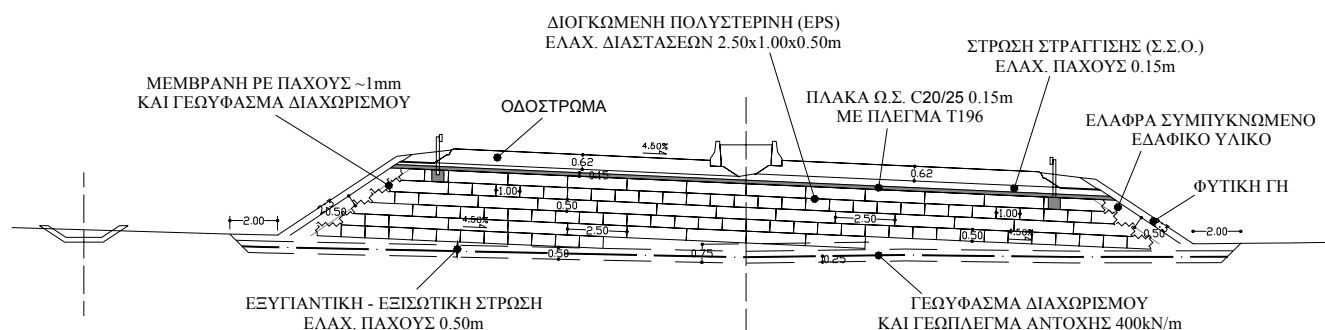
Σχήμα 5: Τυπική διατομή επιχώματος και διάταξης μέτρων βελτίωσης  
Figure 5: Typical embankment section and layout of improvement measures

- Αφαίρεση του κατασκευασθέντος γαιώδους επιχώματος, ύψους  $\geq 1\text{m}$  και του επιφανειακού εδάφους σε όλη την επιφάνεια έδρασης, έως βάθος 0,75m από τη φυσική στάθμη.

- Περιορισμός του πάχους των στρώσεων στράγγισης-εξυγίανσης σε ελάχιστο 50cm, με καταρχήν τοποθέτηση στρώσης 25cm, ως δάπεδο εργασίας. Επί της στρώσης αυτής διαστρώνονται κατά σειρά γεωύφασμα διαχωρισμού και γεώπλεγμα υψηλής αντοχής. Η εξυγίανση ολοκληρώνεται με κατασκευή στρώσης στράγγισης-έδρασης-εξομάλυνσης μεταβλητού πάχους 0,25m έως 0,75m, που διαμορφώνεται με τελική κεκλιμένη επιφάνεια, ακολουθώντας την κατά μήκος κλίση και επίκλιση της οδού.

- Κατασκευή του ελαφρού επιχώματος, με τοποθέτηση επί της κεκλιμένης επιφάνειας προκατασκευασμένων μπλοκ EPS 100 (κατά EN 14933, 2007), θλιπτικής αντοχής 100kPa και ελαχίστων διαστάσεων 1,0x2,0m. Το EPS τοποθετείται κατά στρώσεις, ελαχίστου πάχους 50cm εκάστη, σε κλιμακωτή διάταξη με μέση κλίση πρανών 2:3 (υ:β). Για την αποφυγή κατακόρυφων αρμών, οι διαδοχικές στρώσεις διαμορφώνονται με εναλλάξ τοποθέτηση των μπλοκ με τη μεγάλη διάσταση κατά μήκος και κατά πλάτος αντίστοιχα. Για να αποφεύγεται ολίσθηση κατά τη διάρκεια της ενσωμάτωσης τα μπλοκ EPS των διαδοχικών στρώσεων συνδέονται μεταξύ τους με μεταλλικά στοιχεία.

- Τα πλευρικά πρανή καλύπτονται μέσω μεμβράνης πολυαιθυλενίου πάχους 1mm και γεωυφάσματος διαχωρισμού και διαμορφώνονται τα τελικά πρανή του επιχώματος με ελαφρά συμπυκνωμένα υλικά κατηγορίας E1 και τελική κλίση 2:3(υ:β) και επικάλυψη με φυτική στρώση πάχους 0,3m.

- Στη στέψη του ελαφρού επιχώματος και τη βάση του οδοστρώματος κατασκευάζεται πλάκα σκυροδέματος C20/25, πάχους 15cm, με δομικό πλέγμα T196 στον άξονα, για την εξασφάλιση της προστασίας του EPS, την απαιτούμενη φέρουσα ικανότητα έδρασης του οδοστρώματος και τη διευκόλυνση αποστράγγισης. Η πλάκα εκτείνεται έως το όριο των πρανών του επιχώματος, διατηρώντας, όπως και οι στρώσεις EPS τη διαμήκη κλίση και επίκλιση του οδοστρώματος.

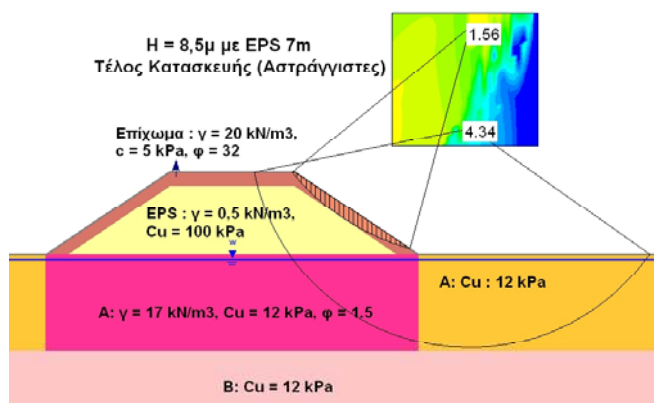
Από τις αναλύσεις προέκυψαν πολύ ικανοποιητικοί συντελεστές ασφαλείας, για δε την κρίσιμη για συμβατικό επίχωμα περίπτωση αστοχίας σε αστράγγιστες συνθήκες και για μέγιστο ύψος επιχώματος 8,5m, προκύπτει Σ.Α. =4,34 για βαθιά θραύση (Σχήμα 6).

Σχήμα 6. Έλεγχος ευστάθειας  
Figure 6. Stability analysis

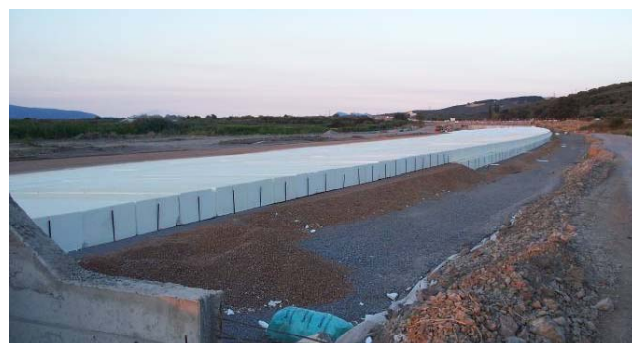
Κατασκευάστηκαν περίπου 65,000 m<sup>3</sup> ελαφρού επιχώματος, σε συνολικό μήκος 1,030m (Σχήμα 9) με μέσο ρυθμό παραγωγής περί τα 1000 m<sup>3</sup>/ημέρα, συμπεριλαμβανομένων των λοιπών μέτρων προστασίας και των προαναφερθέντων ελέγχων, επιβεβαιώνοντας την ταχύτητα εφαρμογής της μεθόδου.

Σχήμα 9: Άποψη του επιχώματος EPS  
Figure 9: View of EPS construction

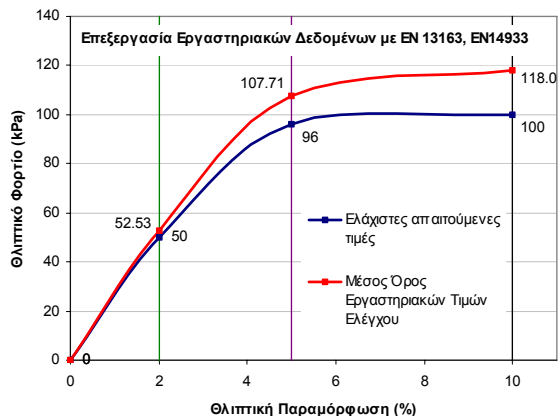
Ο ποιοτικός έλεγχος του υλικού πραγματοποιήθηκε τόσο εργοστασιακά όσο και εργοταξιακά αλλά παράλληλα και από ανεξάρτητα εργαστήρια για λογαριασμό τόσο του Αναδόχου όσο και της ΕΥΔΕ/ΠΑΘΕ. Από το εκτεταμένο πρόγραμμα ελέγχου δεν παρατηρήθηκαν προβλήματα και αποκλίσεις από τη μελέτη. Μετρήθηκε θλιπτική αντοχή  $\sigma_{c10}$  περί τα 120kPa>100kPa, και  $\sigma_{c2}$ >50kPa, ενώ διαπιστώθηκε ελαστική συμπεριφορά του υλικού

έως παραμόρφωση  $\approx 5\%$  με  $\sigma_{c5} \approx 0,8 \div 0,85 \sigma_{c10}$ . Στο Σχήμα 10 δείχνεται η καμπύλη τάσεων-παραμορφώσεων από μέσο όρο μετρήσεων, συγκρινόμενη με την καμπύλη των κριτηρίων.

Σχήμα 10: Ποιοτικός έλεγχος θλίψης δοκιμίου  
Figure 10: Quality control – compression test

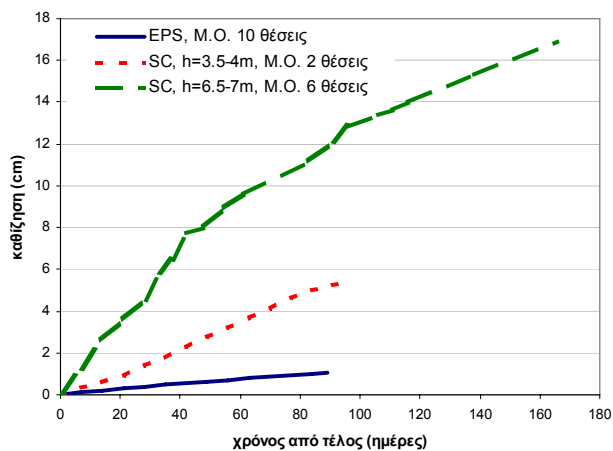
Το κατασκευασθέν επίχωμα δεν έχει εμφανίσει έως σήμερα προβλήματα. Οι μετρηθείσες υποχωρήσεις στους εγκατεστημένους μάρτυρες σε 11 θέσεις, κατά μήκος του ελαφρού επιχώματος, ήταν ομοιόμορφες και πολύ χαμηλές, της τάξης του 1cm μετά την ολοκλήρωση του έργου και πολύ χαμηλότερες των θεωρηθέντων από τη μελέτη (Σχήμα 11). Το ευνοϊκό αυτό αποτέλεσμα αποδίδεται στο πολύ μικρό επιβαλλόμενο φορτίο και την ομοιόμορφη διανομή που επιτυγχάνεται μέσω της κατάλληλης τοποθέτησης του EPS και της ισχυρής στρώσης εξυγίανσης, ώστε ακόμη και στο πολύ πτωχό, προφορτισμένο όμως με μεγαλύτερο φορτίο, έδαφος της περιοχής να μετράται αμελητέα καθίζηση.

Σχήμα 11: Μετρηθείσες καθιζήσεις  
Figure 11: Settlement measurements

Στο σχήμα 11 συγκρίνονται οι μέσες μετρηθείσες καθιζήσεις κατά το πρώτο τρίμηνο μετά την ολοκλήρωσή του ελαφρού επιχώματος (EPS), με αντίστοιχες μετρήσεις σε άλλες δύο θέσεις του έργου, για ύψος επιχώματος έως 4m και 7m αντίστοιχα, με πτωχές αλλά πολύ καλύτερες από την εξεταζόμενη θέση εδαφικές συνθήκες, όπου εφαρμόστηκαν χαλικοπάσσαλοι (SC).
